Boletín Técnico

REFERENCIA: Collarines Hidráulicos (CSC)
APLICACIÓN: Corsa 1.8L/Meriva 1.8L/Tornado 1.8L/Astra 2.4
PARTES IMPLICADAS: CTKX917/EJGM21F

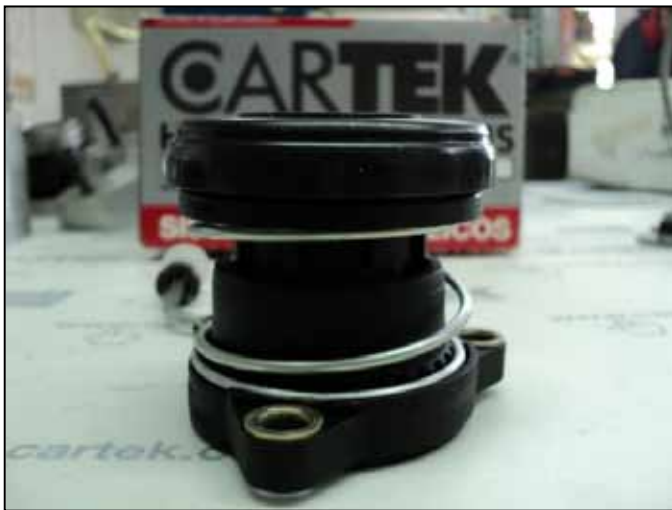
Fig. # 1

En el caso de los collarines hidráulicos (CSC) para las unidades arriba mencionadas, ver Fig. # 1.

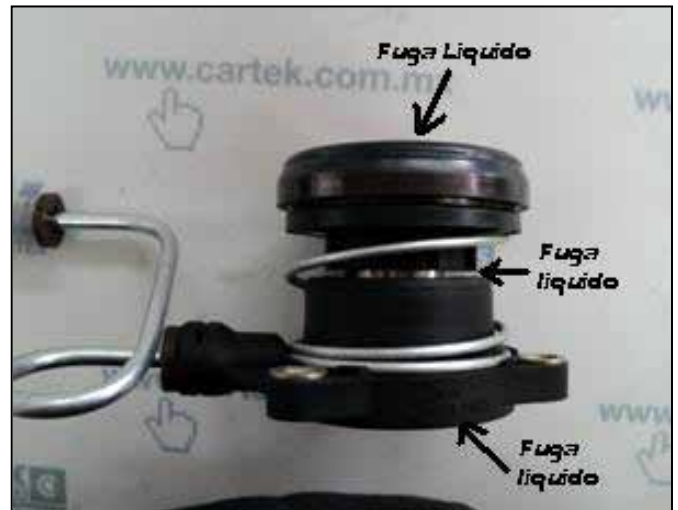
Es muy común que presenten fuga hidráulica por la parte del pistón que entra a la base, en la mayoría de los casos es por el centro del cuerpo. Esta condición en ningún caso es originada por falla del producto. Ver Fig. # 2

La fuga es originada por una sobrepresión a la que es sometido el CSC cuando se realiza el procedimiento de purgado de manera convencional, esto es, mediante el procedimiento estándar que se viene utilizando desde hace muchos años en todos los sistemas hidráulicos.

Lo anterior es debido a que el CSC admite únicamente el volumen exacto que desplaza el cilindro maestro. Al utilizar el sistema convencional de purgado se bombea el pedal demasiado rápido y esto ocasiona que el CSC no alcance a desplazar completamente el volumen de líquido contenido en su interior mientras el cilindro maestro ya le está enviando otra carga. Al sumarse estos dos volúmenes en el interior del collarín se provoca una sobre presurización en la cámara que termina por dañar el sello.

La fuga puede aparecer inmediatamente o un tiempo después de haber sido instalado el collarín. En algunos casos la sobre presurización es tan alta que rompe el cuerpo del collarín.
