Boletín Técnico

REFERENCIA: COLLARÍN HIDRÁULICO
APLICACIÓN: GM TORNADO 1.8L 2007 EN ADELANTE
PARTES IMPLICADAS: EC-GM20D/EJ-GM21I

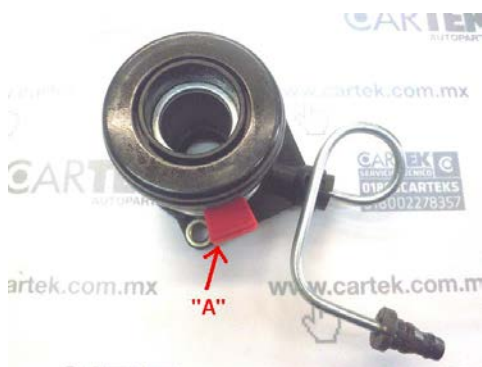
Fig. #1

El seguro "A" mantiene en posición cerrada el CSC (ver fig. #1), asegurando un sellado hermético en su interior. Si este es removido antes de estar debidamente colocado en la transmisión y atornillado con el torque indicado (7.35 Lb/ft) (ver fig. #2), invariablemente el sello del pistón central enclavado en la parte posterior se sobre presuriza y fuga fluido hidráulico (ver fig. #3).

Al instalar este dispositivo se debe tener especial cuidado con el seguro plástico "A" el cual, bajo ninguna circunstancia debe ser removido durante la instalación del embrague.

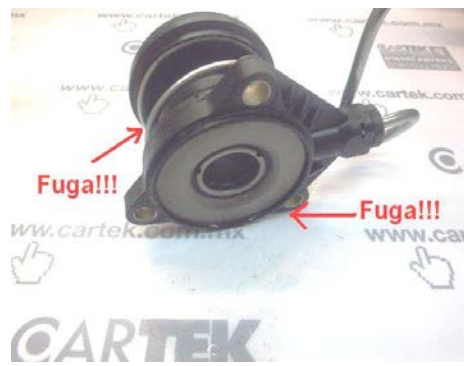
Fig. #3

En el caso de cualquier dispositivo que muestre el presente cuadro de falla, derivado de un montaje erróneo no será susceptible a considerarse como defecto de producto.

¡siga siempre el procedimiento indicado por el fabricante!
